Gewerbegebiet Steinach Süd

Auftrag: 3181435, Gewerbegebiet Steinach-Süd, Altlastenuntersuchung

UMWELTTECHNISCHER BERICHT

Auftrag Nr. 3181435
Projekt Nr. 16.11.1755

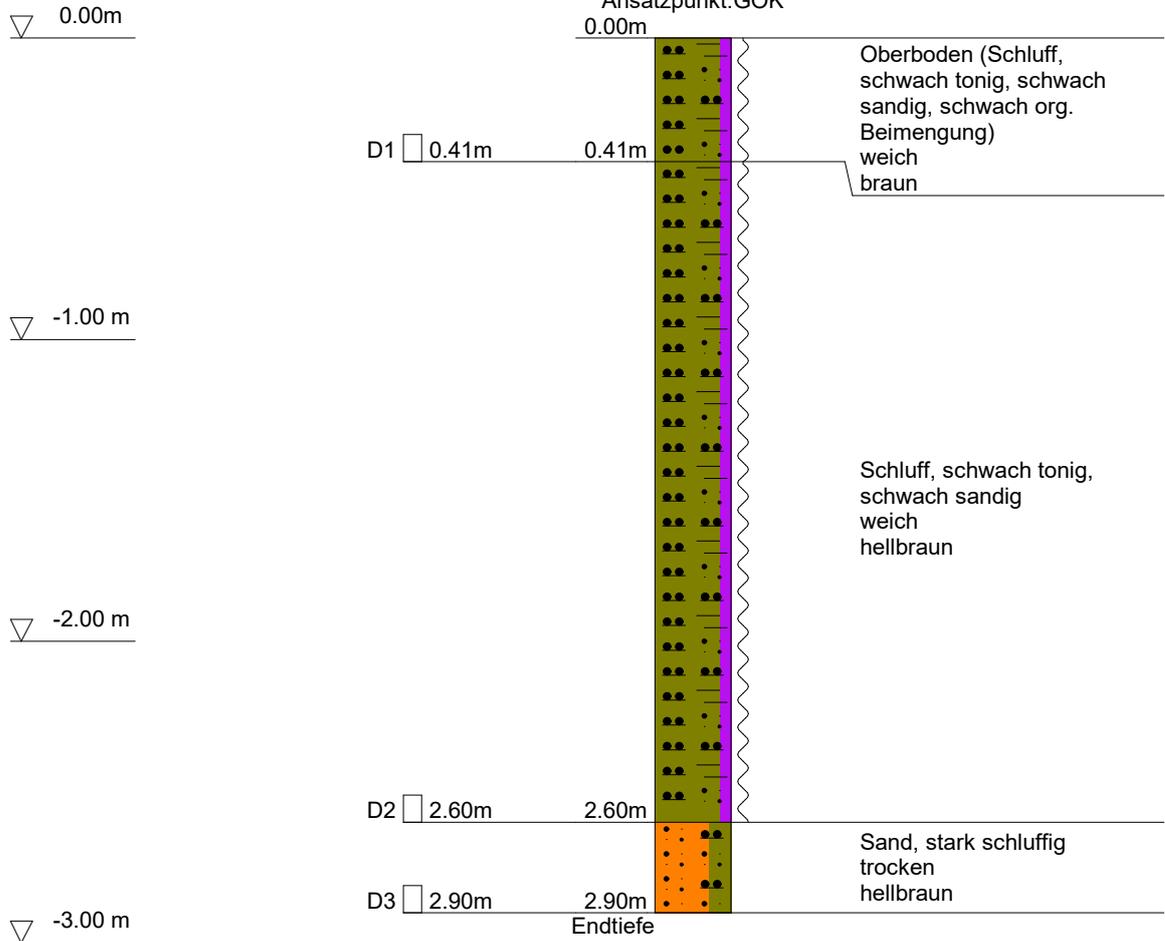
RKB 3

1	2				3	4	5	6
Bism unter Ansatz- punkt	a) Benennung der Bodenart und Beimengungen				Bemerkungen Sonderproben Wasserführung Bohrwerkzeuge Kernverlust Sonstiges	Entnommene Proben		
	b) Ergänzende Bemerkungen					Art	Nr	Tiefe in m (Unter- kante)
	c) Beschaffenheit nach Bohrgut	d) Beschaffenheit nach Bohrvorgang	e) Farbe					
	f) Übliche Benennung	g) Geologische Benennung	h) Gruppe	i) Kalk-gehalt				
0.41	a) Oberboden (Schluff, schwach tonig, schwach sandig, schwach org. Beimengung)				Schappe ø 80 mm bis 1,0 m, ø 60 mm bis 2,9 m	D	1	0.41
	b)							
	c) weich	d) leicht zu bohren	e) braun					
	f)	g)	h)	i)				
2.60	a) Schluff, schwach tonig, schwach sandig					D	2	2.60
	b)							
	c) weich	d) leicht zu bohren	e) hellbraun					
	f)	g)	h)	i)				
2.90 Endtiefe	a) Sand, stark schluffig					D	3	2.90
	b)							
	c) trocken	d) schwer zu bohren	e) hellbraun					
	f)	g)	h)	i)

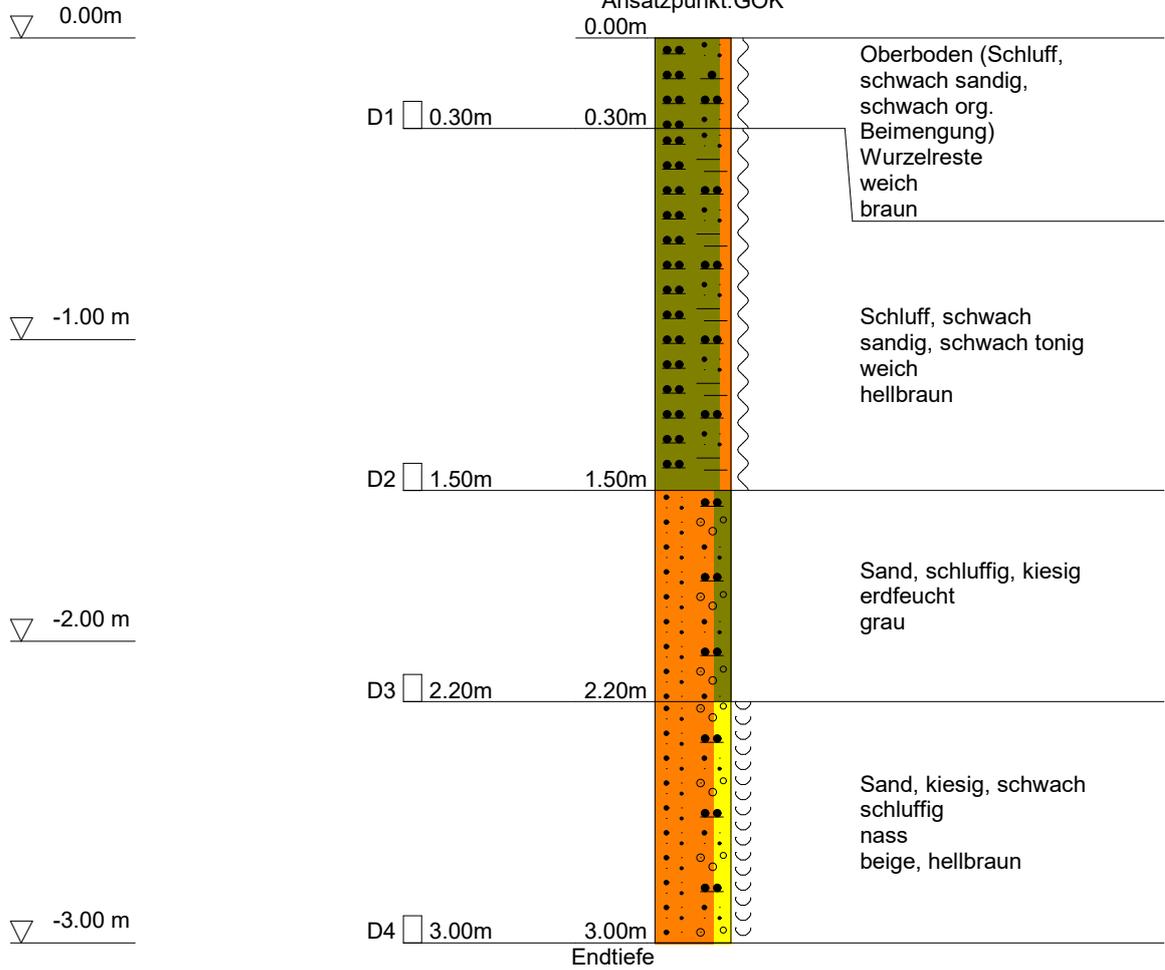
RKB 4

0.30	a) Oberboden (Schluff, schwach sandig, schwach org. Beimengung)				Schappe ø 80 mm bis 1,0 m, ø 60 mm bis 3,0 m, zugefallen bei 2,21 m, Wasser bei 1,98 m	D	1	0.30

b) Wurzelreste							
	c) weich	d) leicht zu bohren	e) braun					
	f)	g)	h)	i)				
1.50	a) Schluff, schwach sandig, schwach tonig					D	2	1.50
	b)							
	c) weich	d) leicht zu bohren	e) hellbraun

f)	g)	h)	i)				
2.20	a) Sand, schluffig, kiesig					D	3	2.20
	b)							
	c) erdfeucht	d) schwer zu bohren	e) grau					
	f)	g)	h)	i)				
3.00 Endtiefe	a) Sand, kiesig, schwach schluffig					D	4	3.00

b)							
	c) nass	d) schwer zu bohren	e) beige, hellbraun					
	f)	g)	h)	i)

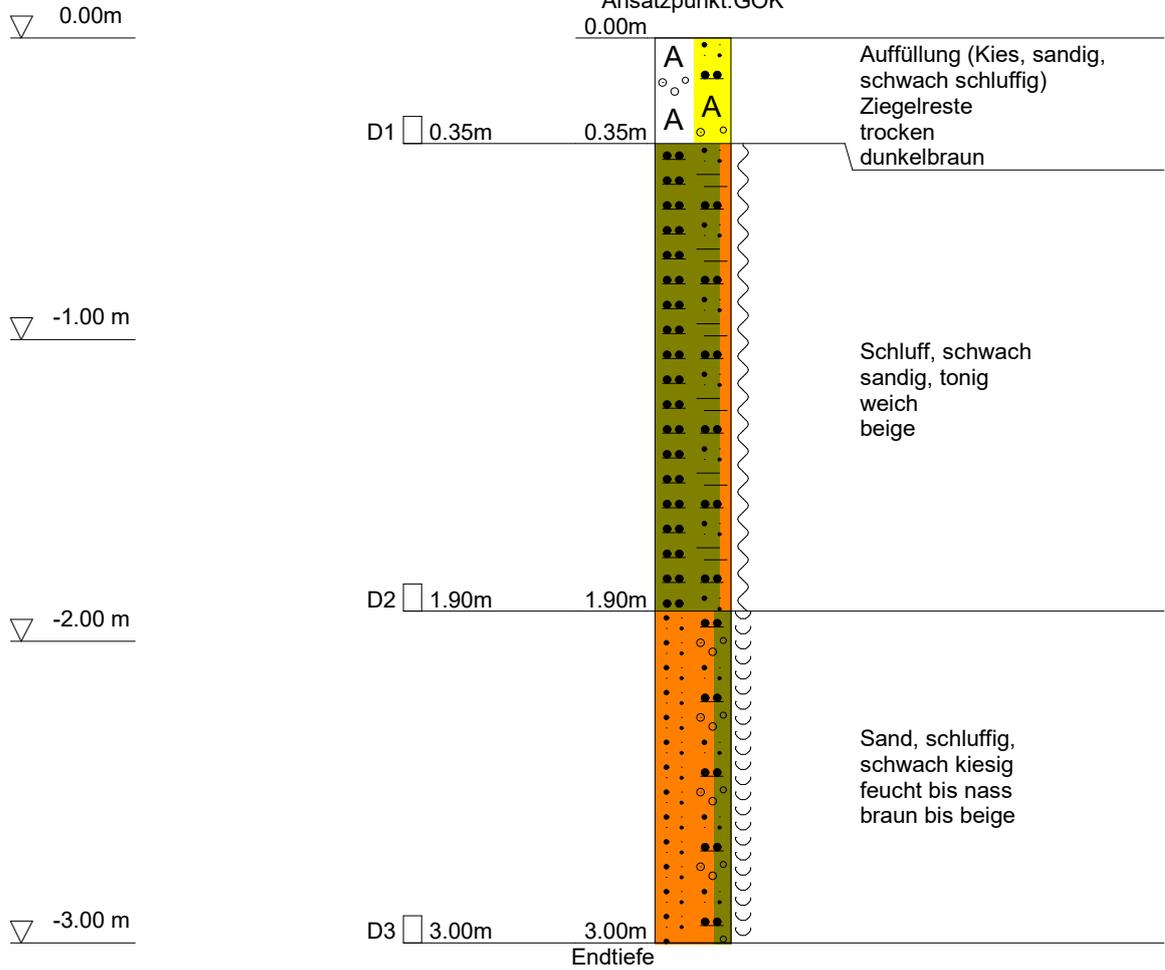
RKB 5

1	2				3	4	5	6
Bism unter Ansatz- punkt	a) Benennung der Bodenart und Beimengungen				Bemerkungen Sonderproben Wasserführung Bohrwerkzeuge Kernverlust Sonstiges	Entnommene Proben		
	b) Ergänzende Bemerkungen					Art	Nr	Tiefe in m (Unter- kante)
	c) Beschaffenheit nach Bohrgut	d) Beschaffenheit nach Bohrvorgang	e) Farbe					
	f) Übliche Benennung	g) Geologische Benennung	h) Gruppe	i) Kalk- gehalt				
0.35	a) Auffüllung (Kies, sandig, schwach schluffig)					D	1	0.35
	b) Ziegelreste							
	c) trocken	d) mittelschwer zu bohren	e) dunkelbraun					
	f)	g)	h)	i)				
1.90	a) Schluff, schwach sandig, tonig					D	2	1.90
	b)							
	c) weich	d) mittelschwer zu bohren	e) beige					
	f)	g)	h)	i)				
3.00 Endtiefe	a) Sand, schluffig, schwach kiesig					D	3	3.00
	b)							
	c) feucht bis nass	d) mittelschwer zu bohren	e) braun bis beige					
	f)	g)	h)	i)

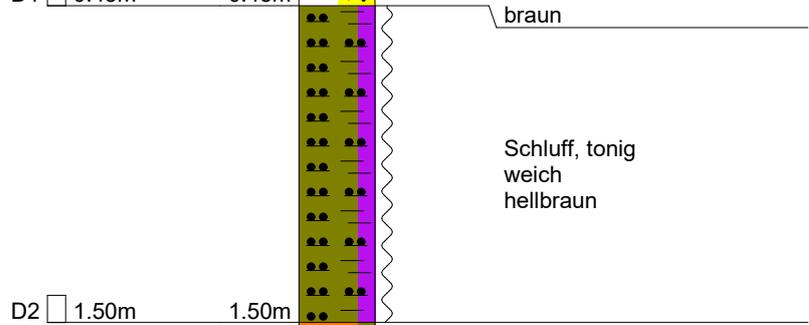
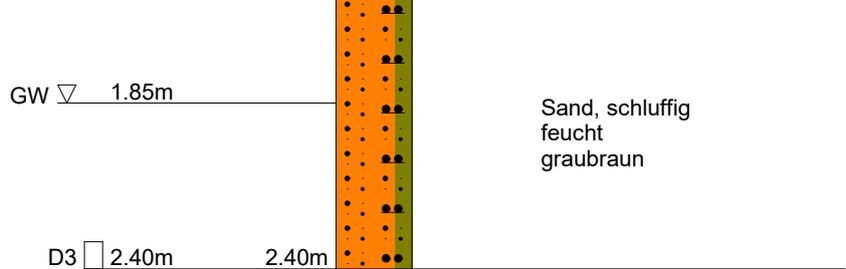
RKB 7

0.45	a) Auffüllung (Kies, sandig, schluffig, schwach org. Beimengung)				zugefallen bei 2,04 m, Wasser bei 1,85 m	D	1	0.45
	b) Ziegelreste, Glas							
	c) erdfeucht	d) mittelschwer zu bohren	e) braun

f)	g)	h)	i)				
1.50	a) Schluff, tonig					D	2	1.50
	b)							
	c) weich	d) leicht zu bohren	e) hellbraun					
	f)	g)	h)	i)				
2.40	a) Sand, schluffig				Grundwasser 1.85m u. AP	D	3	2.40

b)							
	c) feucht	d) mittelschwer zu bohren	e) graubraun					
	f)	g)	h)	i)				
2.70 Endtiefe	a) Sand					D	4	2.70
	b)							
	c) feucht	d) mittelschwer zu bohren	e) braun

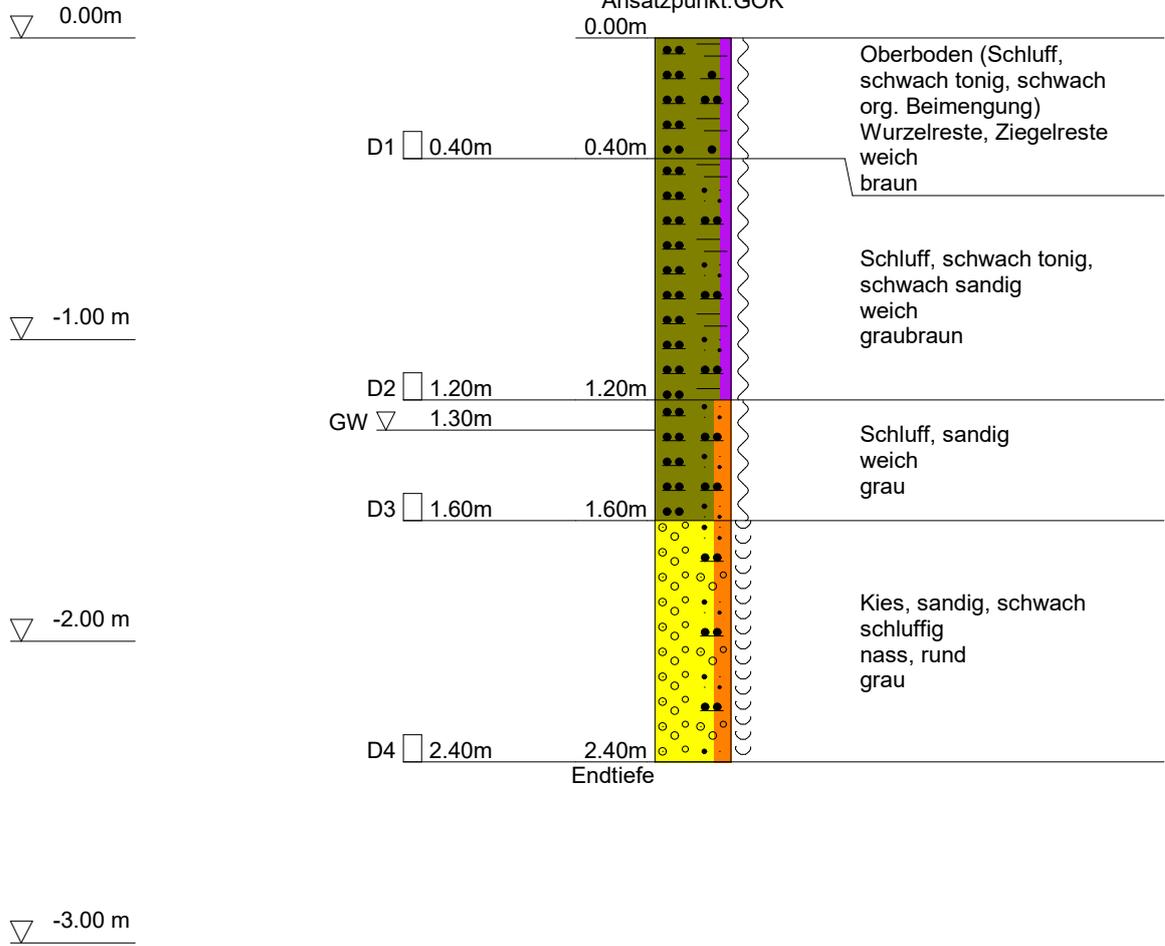
RKB 8

0.40	a) Oberboden (Schluff, schwach tonig, schwach org. Beimengung)				Schappe ø 80 mm bis 1,0 m, ø 60 mm bis 2,4 m, zugefallen bei 1,73 m, Wasser bei 1,30 m	D	1	0.40

b) Wurzelreste, Ziegelreste							
	c) weich	d) leicht zu bohren	e) braun					
	f)	g)	h)	i)				
1.20	a) Schluff, schwach tonig, schwach sandig					D	2	1.20

b)							
	c) weich	d) leicht zu bohren	e) graubraun					
	f)	g)	h)	i)				
1.60	a) Schluff, sandig				Grundwasser 1.30m u. AP	D	3	1.60
	b)							
	c) weich	d) schwer zu bohren	e) grau

f)	g)	h)	i)				
2.40 Endtiefe	a) Kies, sandig, schwach schluffig					D	4	2.40
	b)							
	c) nass, rund	d) schwer zu bohren	e) grau					
	f)	g)	h)	i)

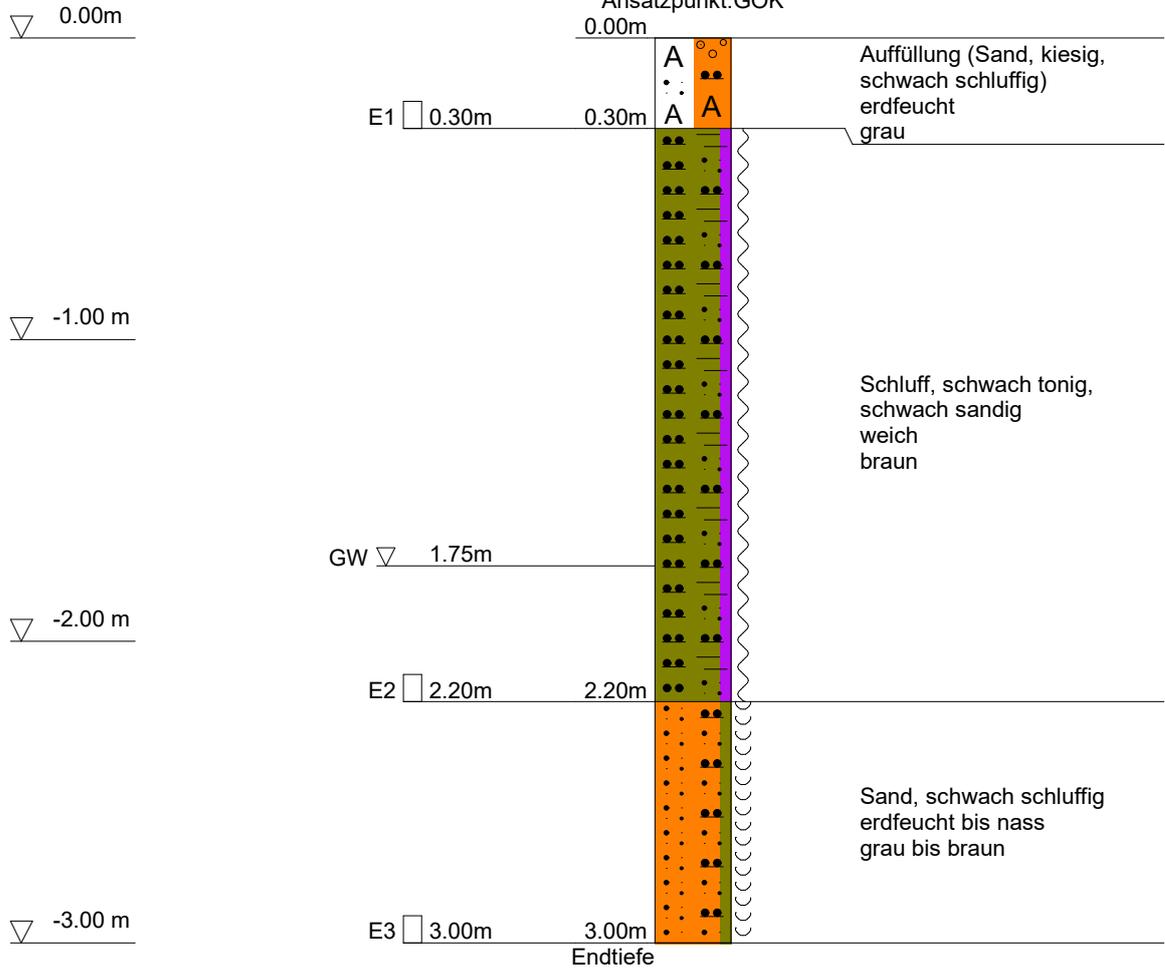
RKB 9

1	2				3	4	5	6
Bism unter Ansatz- punkt	a) Benennung der Bodenart und Beimengungen				Bemerkungen Sonderproben Wasserführung Bohrwerkzeuge Kernverlust Sonstiges	Entnommene Proben		
	b) Ergänzende Bemerkungen					Art	Nr	Tiefe in m (Unter- kante)
	c) Beschaffenheit nach Bohrgut	d) Beschaffenheit nach Bohrvorgang	e) Farbe					
	f) Übliche Benennung	g) Geologische Benennung	h) Gruppe	i) Kalkgehalt				
0.30	a) Auffüllung (Sand, kiesig, schwach schluffig)				zugefallen bei 2,04 m, Wasser bei 1,75 m	E	1	0.30
	b)							
	c) erdfeucht	d) schwer zu bohren	e) grau					
	f)	g)	h)	i)				
2.20	a) Schluff, schwach tonig, schwach sandig				Grundwasser 1.75m u. AP	E	2	2.20
	b)							
	c) weich	d) leicht zu bohren	e) braun					
	f)	g)	h)	i)				
3.00 Endtiefe	a) Sand, schwach schluffig					E	3	3.00
	b)							
	c) erdfeucht bis nass	d) leicht bis mittel zu bohren	e) grau bis braun					
	f)	g)	h)	i)

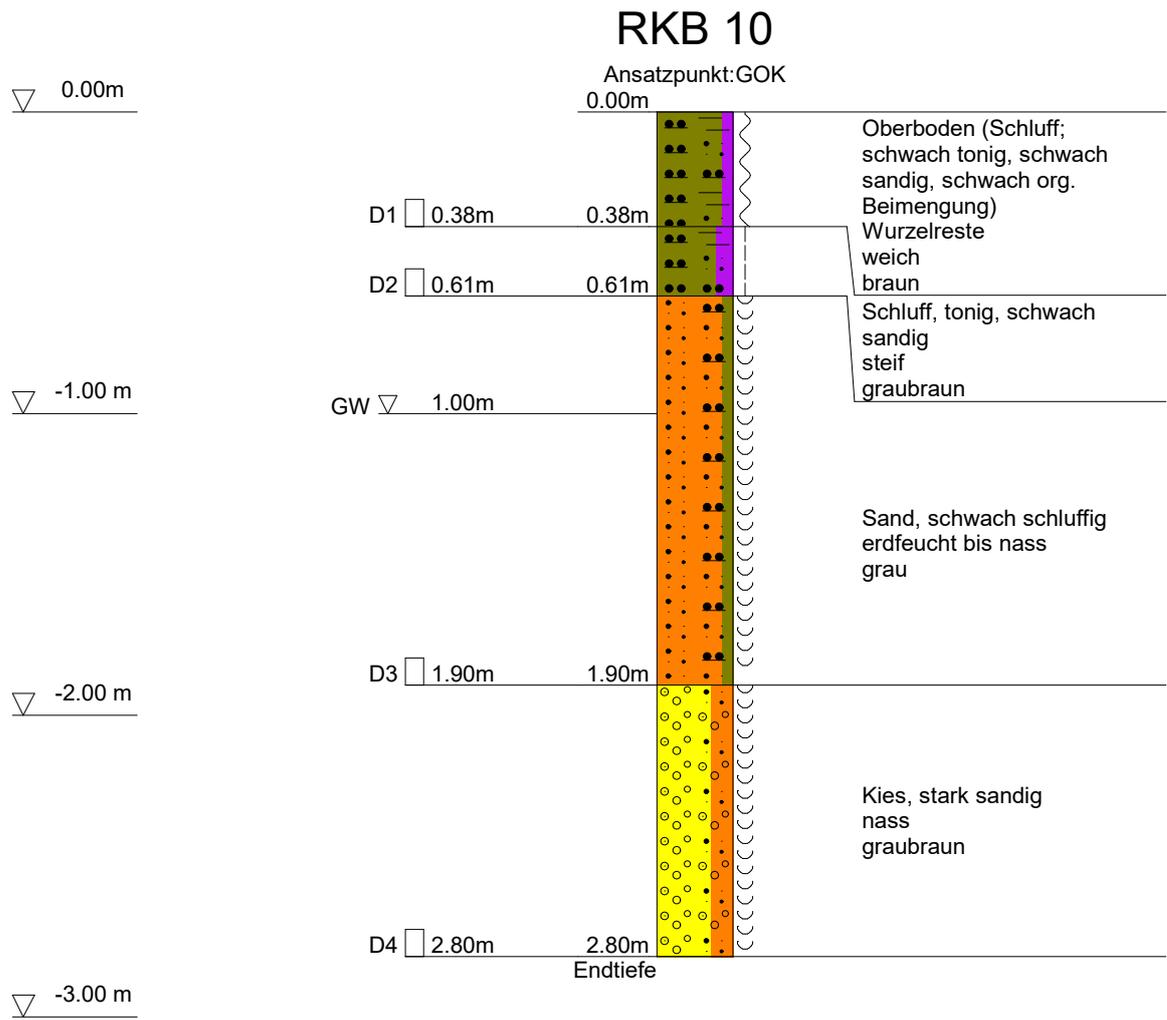
0.38	a) Oberboden (Schluff; schwach tonig, schwach sandig, schwach org. Beimengung)				zugefallen bei 1,49 m, Wasser bei 1,0 m		D	1
	b) Wurzelreste

c) weich	d) leicht zu bohren	e) braun					
	f)	g)	h)	i)				
0.61	a) Schluff, tonig, schwach sandig					D	2	0.61
	b)							
	c) steif	d) leicht zu bohren	e) graubraun

f)	g)	h)	i)				
1.90	a) Sand, schwach schluffig				Grundwasser 1.00m u. AP	D	3	1.90
	b)							
	c) erdfeucht bis nass	d) mittelschwer zu bohren	e) grau

f)	g)	h)	i)				
2.80 Endtiefe	a) Kies, stark sandig					D	4	2.80
	b)							
	c) nass	d) schwer zu bohren	e) graubraun					
	f)	g)	h)	i)

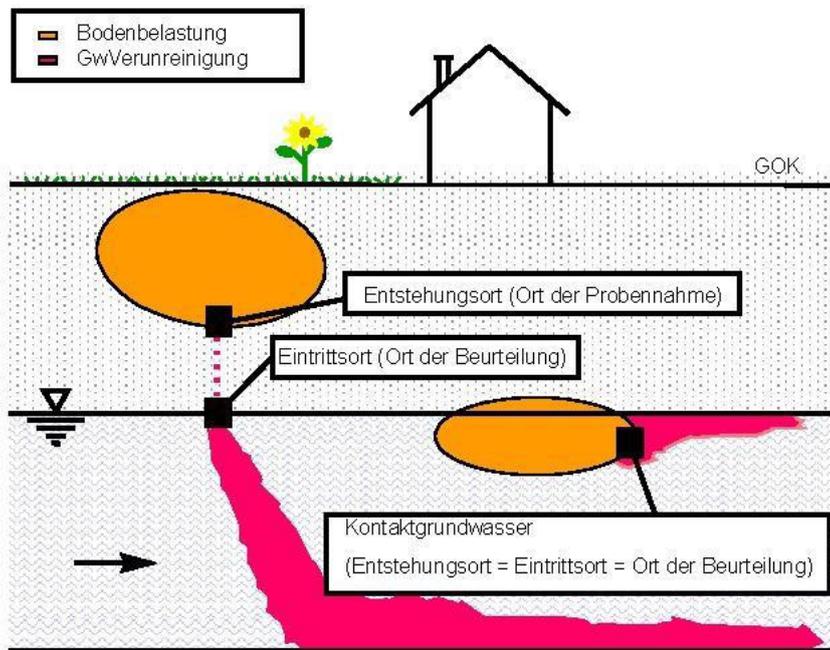
Abbildung 1: Ort der Probenahme und Ort der Beurteilung

Hierbei wird zwischen dem Entstehungsort der Verunreinigung (Ort der Probenahme) und dem Eintrittsort in die gesättigte Bodenwasserzone (Ort der Beurteilung) unterschieden, wie die nachfolgende Abbildung aus dem LfW-Merkblatt 3.8/1 verdeutlicht.

In der Sickerwasserprognose ist gutachterlich zu bewerten, ob am Übergang von der gesättigten zur ungesättigten Bodenwasserzone (Ort der Beurteilung) eine Überschreitung der Prüfwerte gemäß Bundesbodenschutzverordnung zu erwarten ist.
